## Denkmalpflege mit viel Erfahrung

Die spätgotische Nikolaikirche, ehemals Stiftskirche St. Nikolaus, prägt das Zentrum der rheinhessischen Kreisstadt Alzey am Obermarkt. Die Erbauung der dreischiffigen Hallenkirche begann 1420. Im Jahr 1450 war der imposante Chor (Teil des Kirchenschiffs) fertiggestellt. Das Gotteshaus wurde schließlich in 1499 mit der Fertigstellung des Turmes vollendet. Im Zuge ihrer wechselvollen Geschichte wurde die Kirche wegen kriegsbedingter Zerstörungen außen wie innen mehrfach erneuert und dabei teilweise umgestaltet.

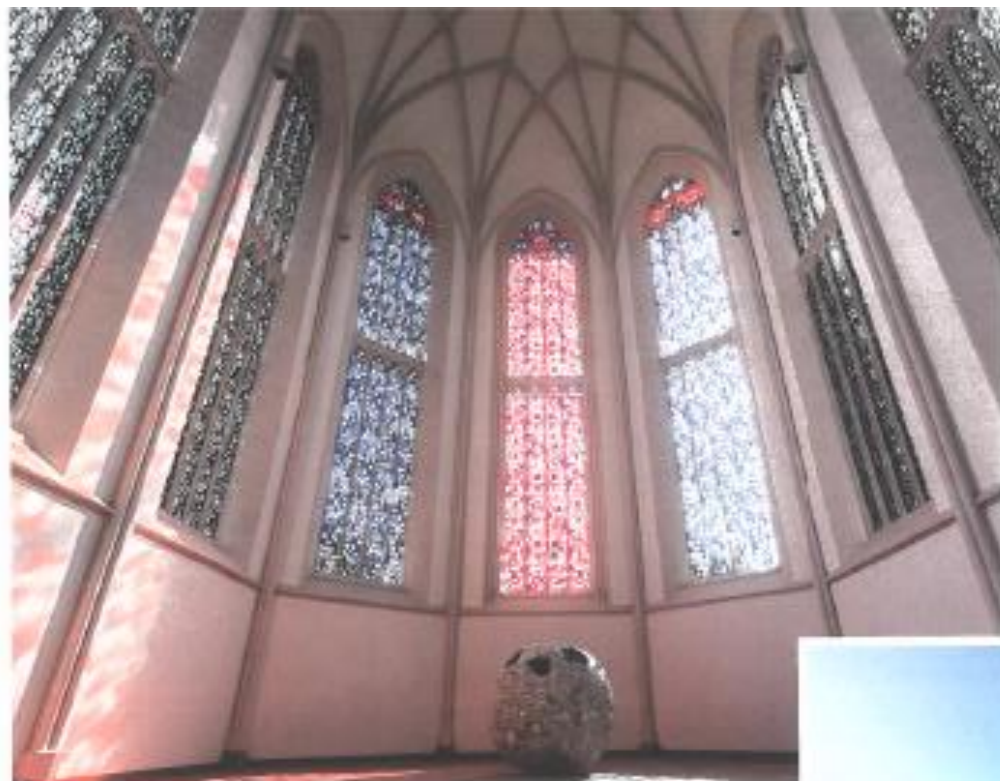
Im Chor entsteht durch die farbigen Kirchenfenster je nach Lichteinfall ein interessantes Farbspiel auf den frisch renovierten Flächen.

Restaurierungsprojekten profiliert. Im ersten Arbeitsschritt mussten abgängige Putz- und Anstrichschichten abgetragen werden. Anschließend wurden die Wandflächen mit Kalkfeinmörtel neu verputzt. An Teilflächen wurde ein mineralisches Akustiksystem verbaut. Insgesamt 2500 m<sup>2</sup> Putzfläche erhielten dann einen dreimaligen Anstrich mit »Histolith Innenkalk« in gebrochenem Weiß, der traditionell mit der Bürste aufgetragen wurde. Aus Sandstein bestehende Pfeiler, Kreuzrippen, Fenstergewände und Maßwerk sollten in einem dezenten Grauton mit weißer Linierung abgesetzt werden. Dafür wurden die Oberflächen zunächst gereinigt, mit »Histolith Sol-Silikat-Fixativ« grundiert und zweimal mit »Histolith PremiumSilikat« gestrichen. Abschließend wurde die Sandsteingliederung weiß liniert. Deckenbalken und Türen wurden mit »Capalac Sei-

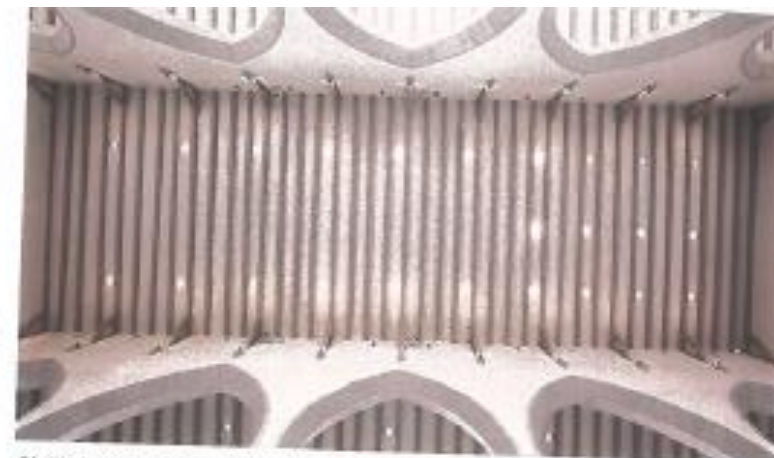
Die Kirchendecke mit grau abgesetzten Deckenbalken passt sich harmonisch in die neue Gestaltung ein.

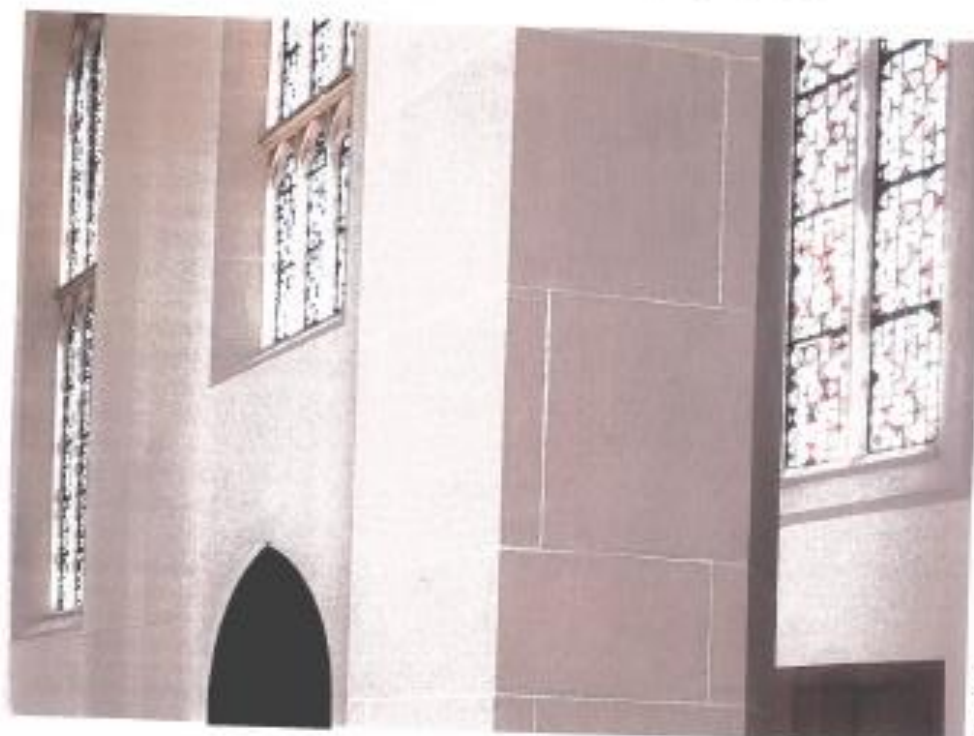
Insgesamt 3600 Meter Sandsteingliederung und Maßwerk wurden liniert.
